LA MAISON DES PAONS ENFIN RESTAURÉE

L'un des plus beaux immeubles de Genève retrouve ses lettres de noblesse. **PAR SERGE GUERTCHAKOFF**

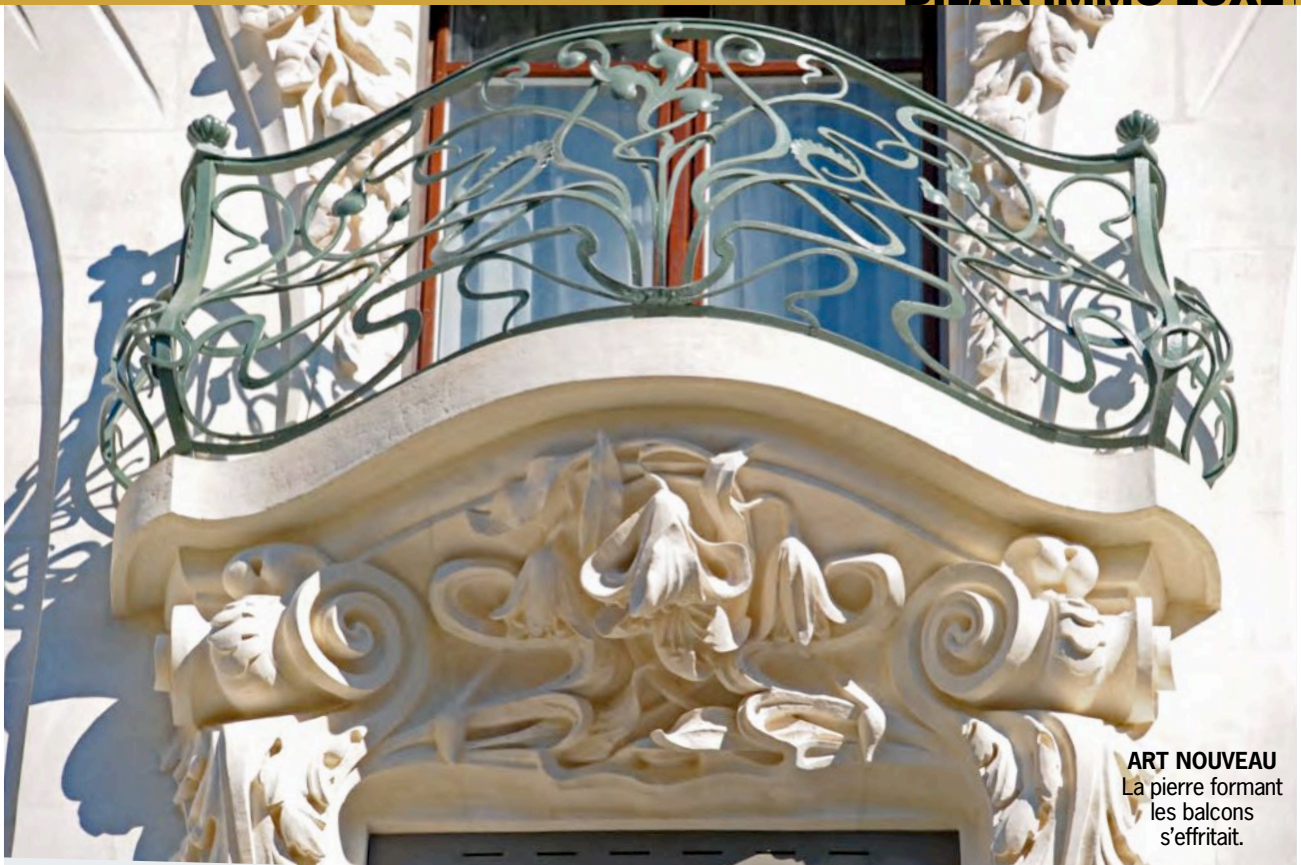
ART NOUVEAU
La pierre formant
les balcons
s'effritait.

Œuvres d'Emilio Domenico Fasanino, les ondulations des sculptures commençaient à se désintégrer et la pierre formant les balcons à s'effriter. Sous la direction de l'architecte Jean-Yves Ravier, une équipe formée de sculpteurs (atelier

Cal'As), de tailleurs de pierre (entreprise Rocnat), de storistes et vitriers (Bativer), de peintres (Caragnano) est mise sur pied. Un sondage stratigraphique est effectué pour retrouver les couleurs d'origine des murs, des balustrades en fer forgé et des menuiseries. Les résultats de ces travaux montrent que la couleur d'origine de la peinture sur les pans de mur (jaune ocre) est estompée par plusieurs couches de peinture posées au fil du temps. Il faut donc intervenir sur la façade d'une façon artisanale pour préserver la matière. Un hydrogommage léger est effectué avec délicatesse par un expert afin de dégrader la pierre mi-tendre. Toutes les parties sculptées sont «retailées». Un ravalement est exécuté sur toutes les parties planes et non sculptées. Seuls le soubassement et les têtes des balcons formés de roche dure sont sablés. Les joints entre les pierres sont repris par la poudre de la même pierre qui constitue la façade. Bref, ce travail intensif aura duré près d'une année. Mais quel résultat! ■
