LA MAISON DES PAONS ENFIN RESTAURÉE

L'un des plus beaux immeubles de Genève retrouve ses lettres de noblesse. **PAR SERGE GUERTCHAKOFF**

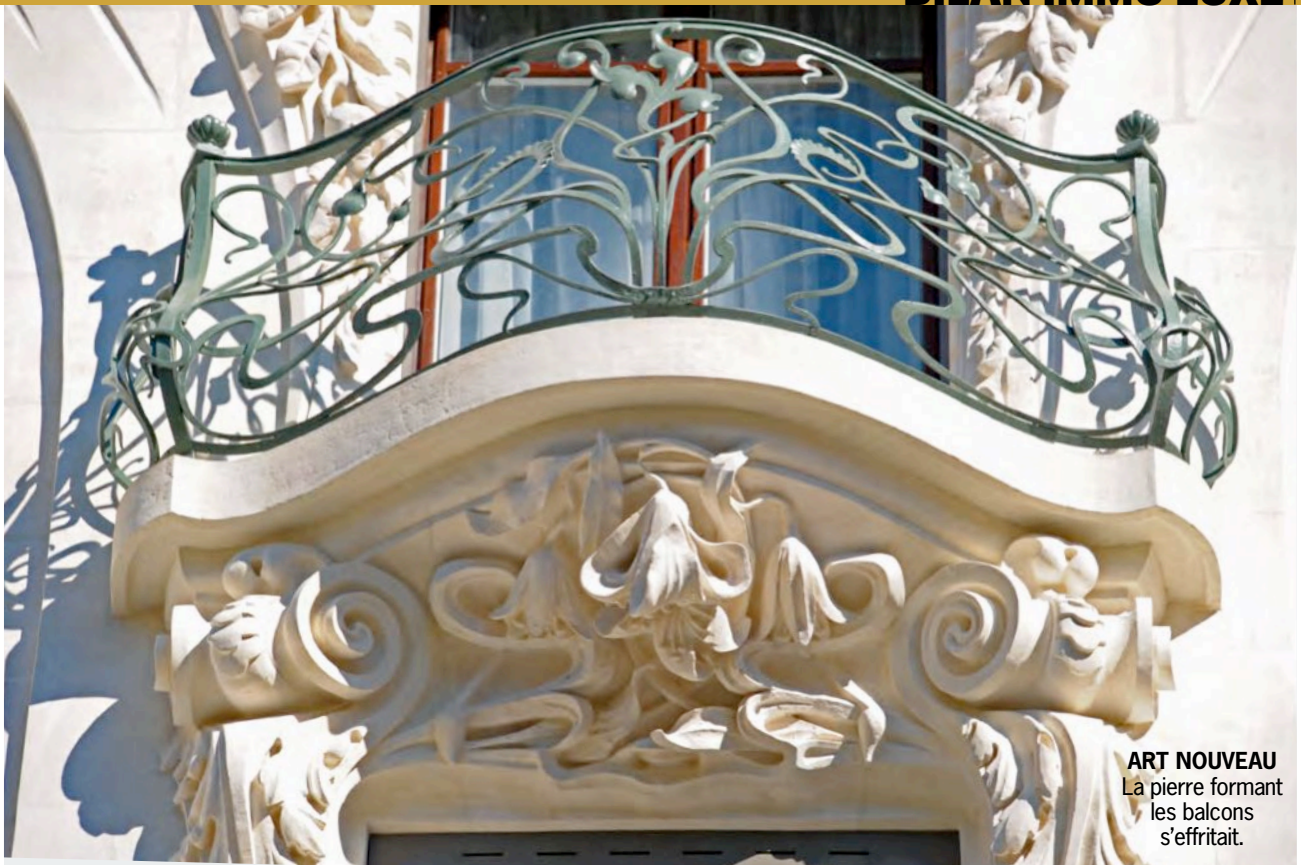
ART NOUVEAU
La pierre formant les balcons s'effritait.

Œuvres d'Emilio Domenico Fasanino, les ondulations des sculptures commençaient à se désintégrer et la pierre formant les balcons à s'effriter. Sous la direction de l'architecte Jean-Yves Ravier, une équipe formée de sculpteurs (atelier

Cal'As), de tailleurs de pierre (entreprise Rocnat), de storistes et vitriers (Bativer), de peintres (Caragnano) est mise sur pied. Un sondage stratigraphique est effectué pour retrouver les couleurs d'origine des murs, des balustrades en fer forgé et des menuiseries. Les résultats de ces travaux montrent que la couleur d'origine de la peinture sur les pans de mur (jaune ocre) est estompée par plusieurs couches de peinture posées au fil du temps. Il faut donc intervenir sur la façade d'une façon artisanale pour préserver la matière. Un hydrogommage léger est effectué avec délicatesse par un expert afin de dégrader la pierre mi-tendre. Toutes les parties sculptées sont «retailées». Un ravalement est exécuté sur toutes les parties planes et non sculptées. Seuls le soubassement et les têtes des balcons formés de roche dure sont sablés. Les joints entre les pierres sont repris par la poudre de la même pierre qui constitue la façade. Bref, ce travail intensif aura duré près d'une année. Mais quel résultat! ■

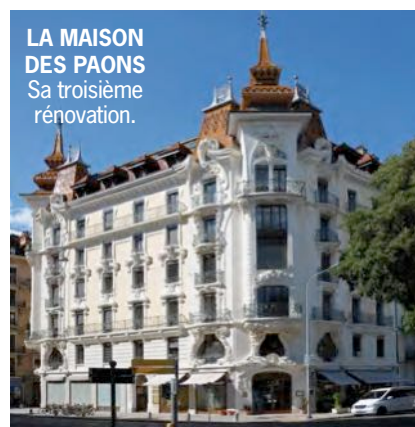
LA MAISON DES PAONS
Sa troisième rénovation.
